**MONITOREO INDEPENDIENTE DE MEGAPROYECTOS EN EL PERÚ**  
**LECCIONES APRENDIDAS DE CAMISEA – CUSCO, 16 Y 17 ABRIL 2009**

**AUDITORÍA INTEGRAL DE LOS DUCTOS DE  
CAMISEA ENCARGADA POR EL  
GOBIERNO A GERMANISCHER LLOYD  
( RESUMEN DE LOS RESULTADOS )**

**AURELIO OCHOA ALENCASTRE**

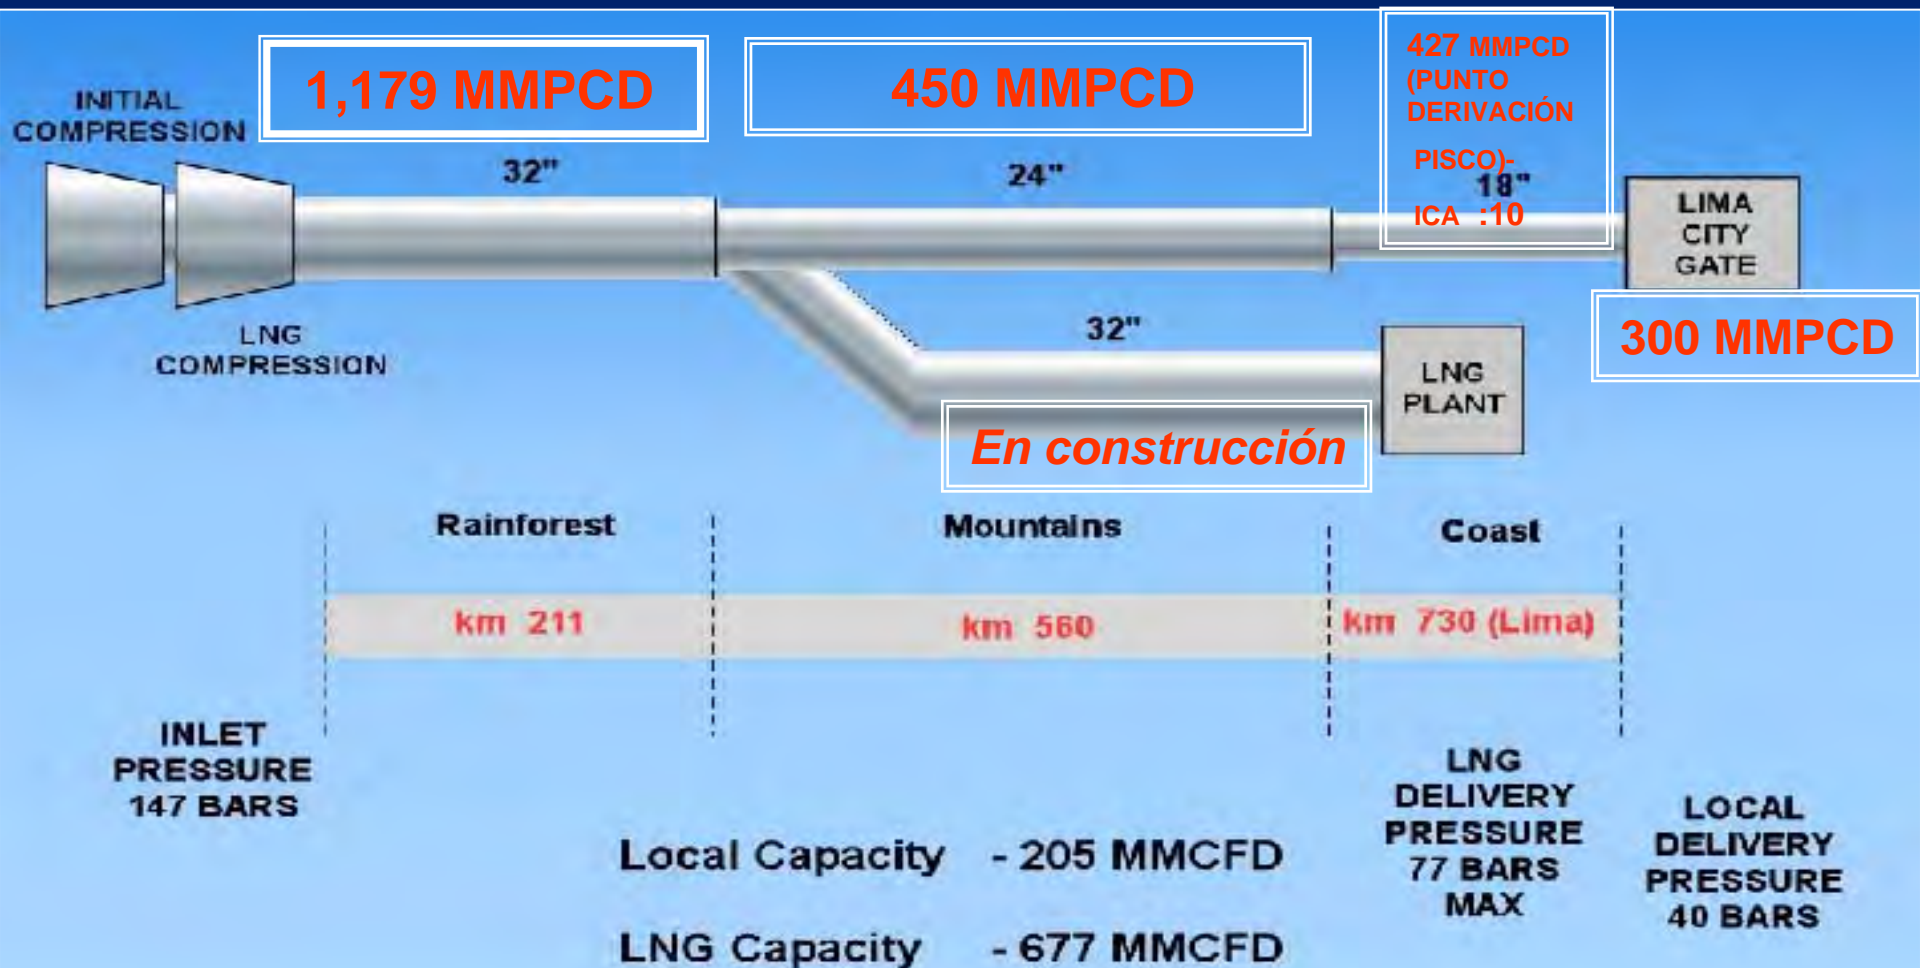
- ✓ CARACTERÍSTICAS ACTUALES DE LAS CAPACIDADES MÁXIMAS DE TRANSPORTE DEL DUCTO POR TRAMOS  
(MÁS ALTO SEA EL CONSUMO, MÁS BAJA SERÁ LA PRESIÓN)

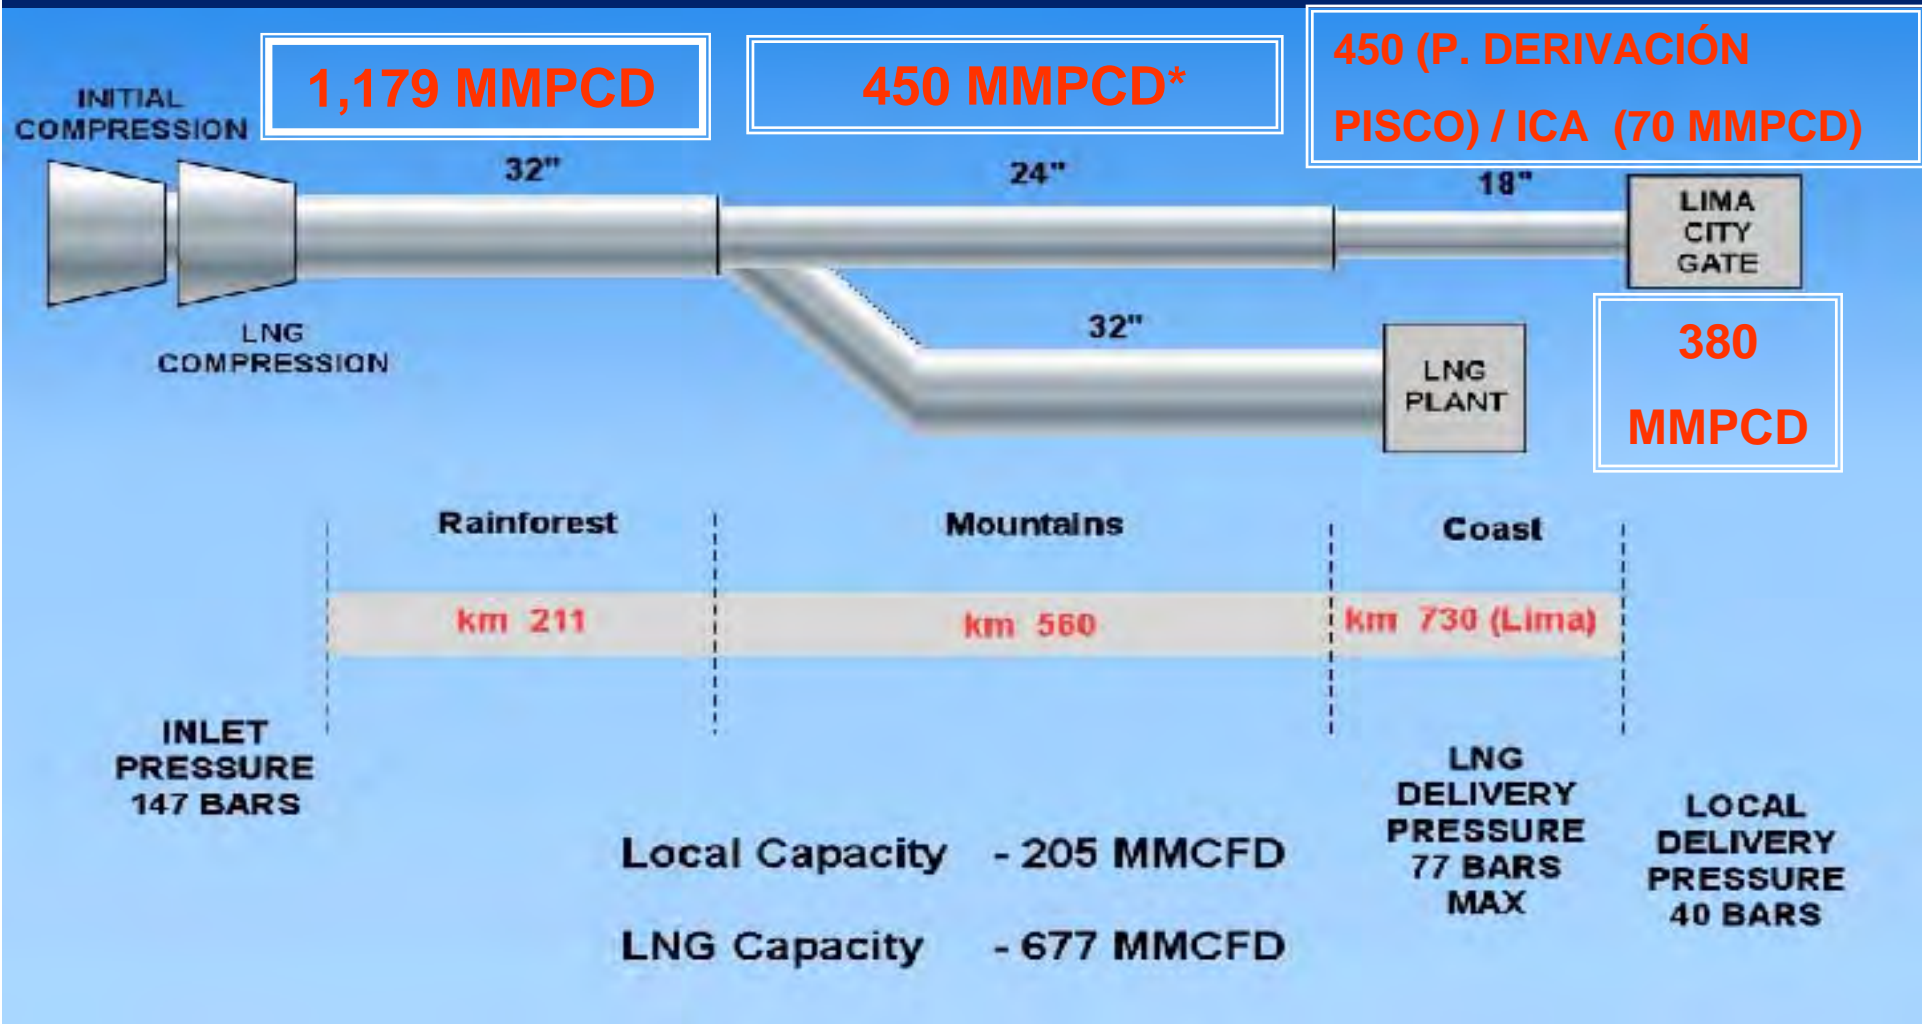
✓ FUTURAS CAPACIDADES MÁXIMAS DE TRANSPORTE DEL DUCTO POST COMPRESIÓN (AYACUCHO\* SET – DIC. 2009)
