## Respuesta de E-Tech International a TGP

25 de marzo 2006

### **Auditoría Independiente y Proyecto de Reparación**

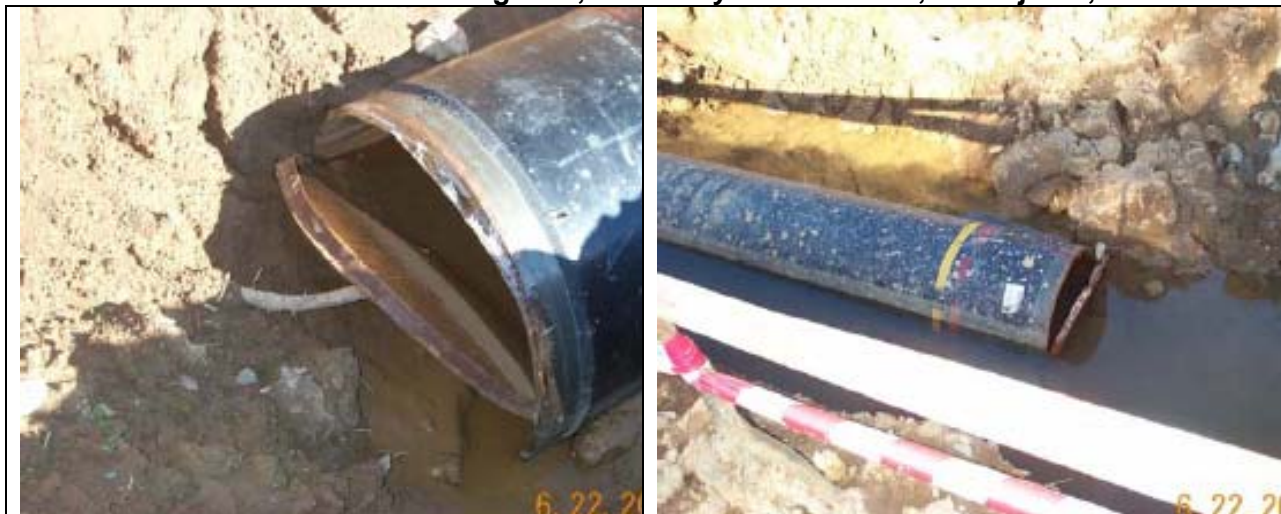
**Fotos de Tubería de 14 Pulgadas, DDV Proyecto Camisea, 22 de junio, 2003**

El último árbitro de los antecedentes de los tubos instalados en los ductos es el pipebook. La realidad es que una parte significativa de esta tubería llegó al sitio de las obras sin protección de los extremos y con corrosión interna. Sin embargo, el uso de tubería sobrante de otros proyectos, o el uso de tubería que ha estado expuesto a la

El comentario de TGP, que estos tubos hayan sido protegidos y que no presentaran corrosión interna, es falso. Toda tubería que sale de un centro de manufactura sale con protección de polietileno o capa metálica en forma de un acoplamiento para que no se malogre sus extremos. Cantidades de tubos que nunca tuvieron ninguna protección en los extremos fueron vistos por varios ingenieros peruanos trabajando en el campo durante el proyecto. Además del autor principal, E-Tech tiene dos testigos a nivel de ingeniero de campo que pueden dar fe a la falta de protección en los extremos de los tubos (bajo criterios de confidencialidad y seguridad aceptables). En ciertos casos estos tenían sus biseles dañados, ya que estos fueron reparados por personal sin experiencia que utilizaban herramientas inadecuadas.

El documento de TGP insiste que cada tubo que fabricó Tenaris tuviera sistema tricapa de protección exterior, como respuesta a la observación de E-Tech que mucha tubería llegó con corrosión excesiva. El reporte de E-Tech no menciona ni critica el sistema tricapa de protección exterior utilizado por Tenaris. El sistema de protección exterior es apropiado. Nuestra preocupación siempre ha sido el grado de corrosión interna en una parte significativa de la tubería que se incorporó en el proyecto.
