INFORME DE MEDICIÓN DE ESPESORES DE TUBERÍAS EN CAMISEA

Preparado por: Carlos Salazar

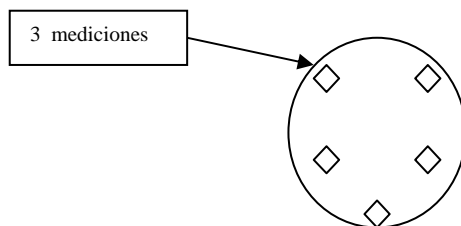
Se toma un muestreo de puntos de medición en el diámetro exterior del tubo, se consideraba de 4 a 5 puntos de la zona dañada en cada punto se tomaba 3 mediciones y se hacia el promedio para luego promediar con los demás puntos. Siendo esta una referencia de medición codificada en la que se reportaban los espesores máximo y mínimo.

La suma de estas 3 mediciones (total 15) se dividían entre 5 y este era el espesor real encontrado
