El Rol de Gobierno Regional Cusco en cuanto al Monitoreo Socio-Ambiental del Proyecto Camisea

COMISION TECNICA PERMANENTE DE MONITOREO AL SISTEMA DE DUCTOS DEL GAS DE CAMISEA

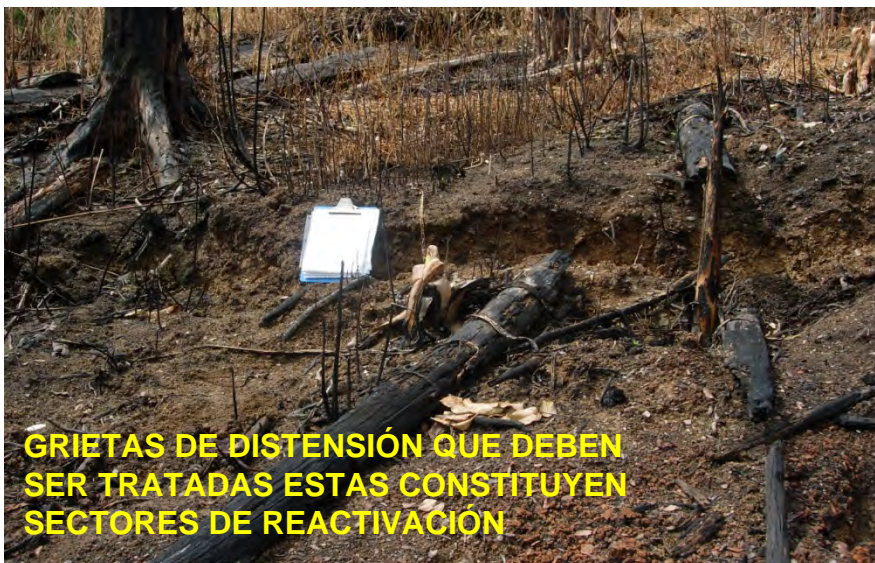
GRIETAS DE DISTENSIÓN QUE DEBEN SER TRATADAS ESTAS CONSTITUYEN SECTORES DE REACTIVACIÓN

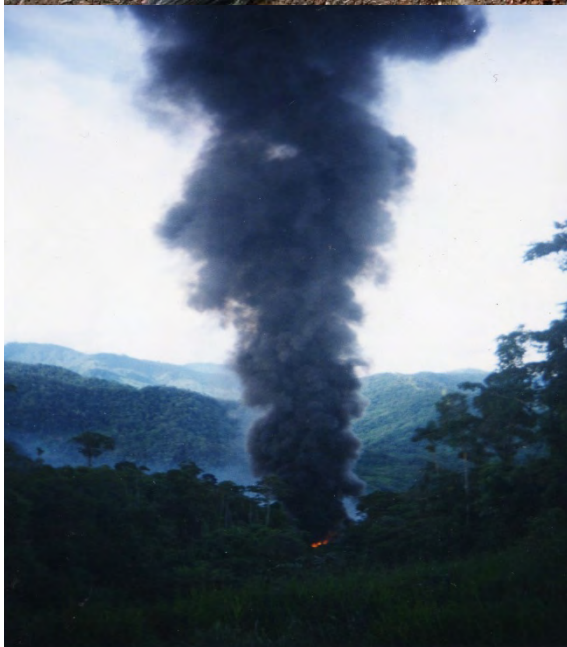
Foto tomada desde el poblado de Kepashiato (a 6 Km. de distancia). Se aprecia la magnitud del incendio

IMPACTO: Se produjo el derrame de 4,200 barriles de líquidos, habiéndose evaporado una pequeña porción, consumiéndose el mayor volumen durante el incendio que se produjo posteriormente, ocasionando la quema de extensas áreas forestales; así como la desaparición de flora y fauna silvestre; la fuga y el posterior incendio ocurrido en Kepashiato contaminó un área de 31,416 m².

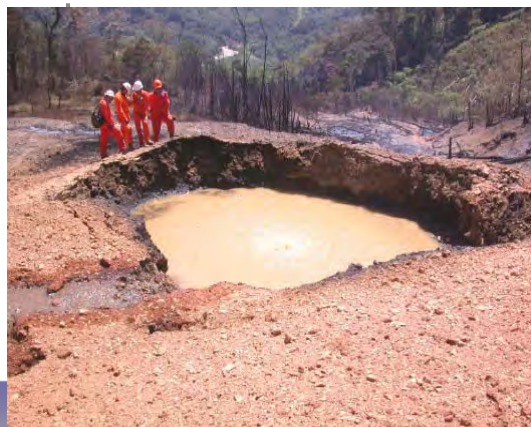
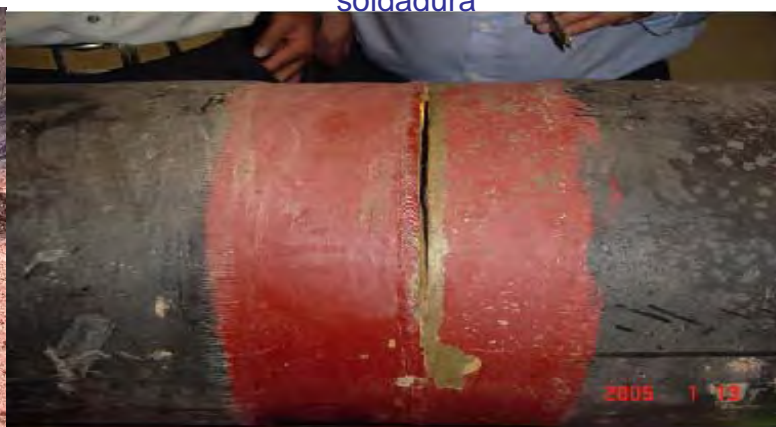
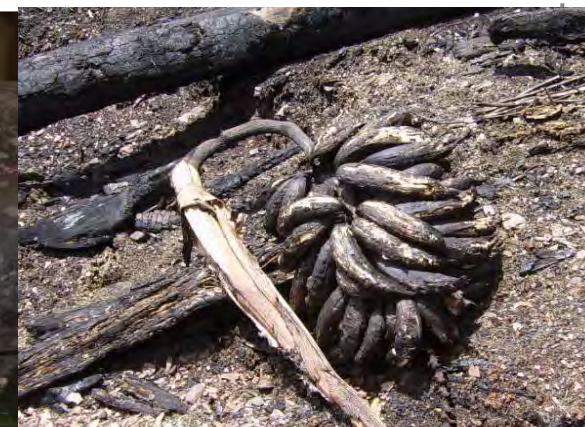
Ducto de 14 pulg. km. 8.8 (segundo derrame). Se observa falla en zona aledaña al cordón de soldadura

CAUSA: Se produjo una rajadura en la parte inferior del ducto de transporte de líquidos de gas natural, debido a la acción de fuerzas externas, originado por desplazamientos de terreno.

IMPACTO: Derrame de aproximadamente 1151 barriles de líquidos de gas natural de los cuales 723 barriles drenaron al suelo y a cuerpos hídricos (solo 37% de los líquidos derramados se evaporaron), produciendo la contaminación de un volumen de tierra de 300 m²., así como la contaminación de la quebrada de Kemariato.
