## RESPUESTA DE E-TECH INTERNATIONAL

### “ANÁLISIS DE LA INTEGRIDAD DEL SISTEMA DE TRANSPORTE DEL PROYECTO CAMISEA”, REALIZADO POR EXPONENT EN MAYO DE 2007

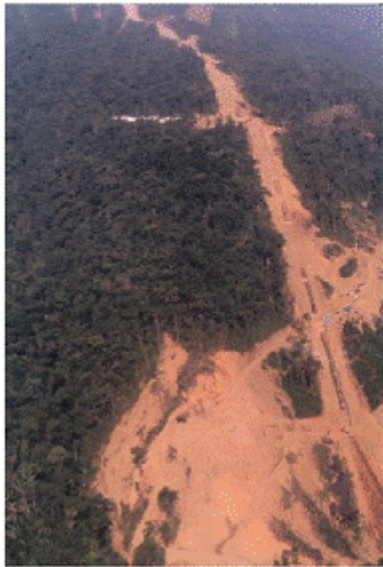
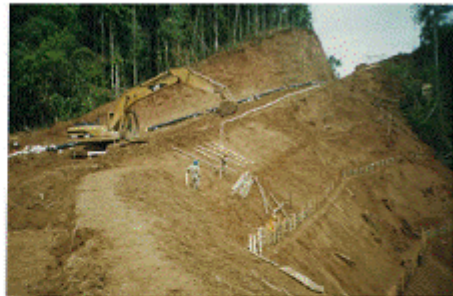
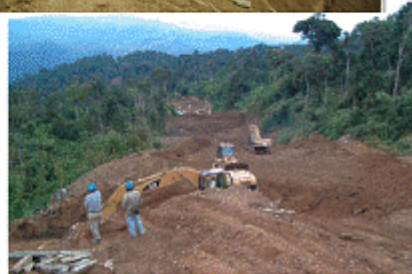
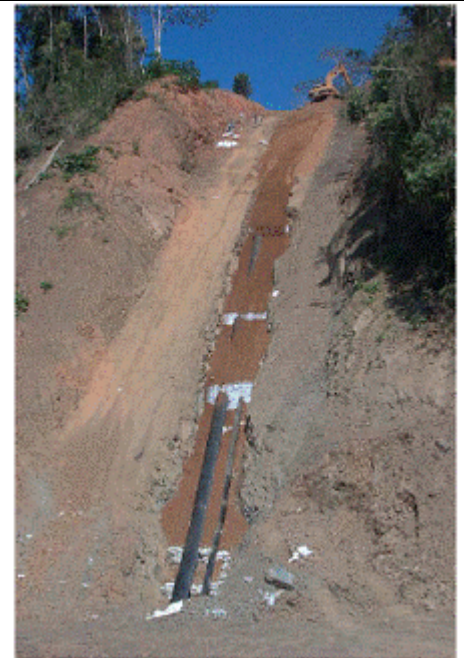
## El DDV y el Potencial para la Erosión

**Respuesta de E-Tech:** Una de las más grandes controversias de este proyecto ha sido la falta de estudios geotécnicos de TGP para determinar los riesgos relativos de rutas alternativas antes de optar simplemente por las cimas de las montañas. La ruta por las cimas de las montañas ha resultado de especial y espectacular erosión. Es insólito, el sugerir que situar los ductos en la base de las montañas hubiera resultado en mayores daños de construcción que en la cima de las montañas donde lluvias torrenciosas pueden deslizar lados enteros de montañas. Exponent evita el tema central, que es la falla de TGP por no haber realizado ningún estudio geotécnico en su debido momento antes de elegir la ruta de la cima de las montañas para el ducto de líquidos. La erosión potencial causada por la selección de la ruta de la cima de las montañas puede verse en las siguientes fotos de la construcción de ductos.
